リコール届け出に伴う建設機械の事故防止について

リコールの届け出に伴う建設機械の事故防止について（5月分）

建設機械に係わるリコール届出一覧 (期間:平成18年5月分)

リコール届出一覧表

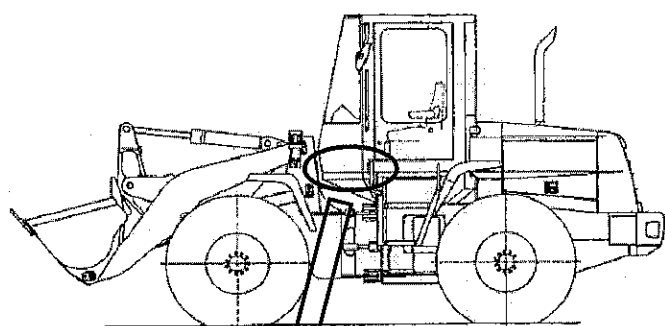
## 改善箇所説明図

主制動装置において、ブレーキペダルの取り付け部の強度に余裕がないため、ペダル取り付け部が融雪剤等により腐食磨耗した場合、取り付けボルト周辺の強度が極度に低下するものがある。そのため、そのまま使用を続けると、ペダル取り付け部が破損し、最悪の場合、ペダルがフロアから外れ、ブレーキ操作ができなくなるおそれがある。

全車両、ブレーキペダル取り付け部に固定強化用プレートを追加し、固定強化用プレートの取り付けボルトの強度アップ、本数追加、ダブルナット化をする。なお、ブレーキペダル取り付けボルトに緩みが発生している場合はペダルを交換する。また、作業時のみに使用する同構造のインチングブレーキペダルについても同様の措置を講ずる。

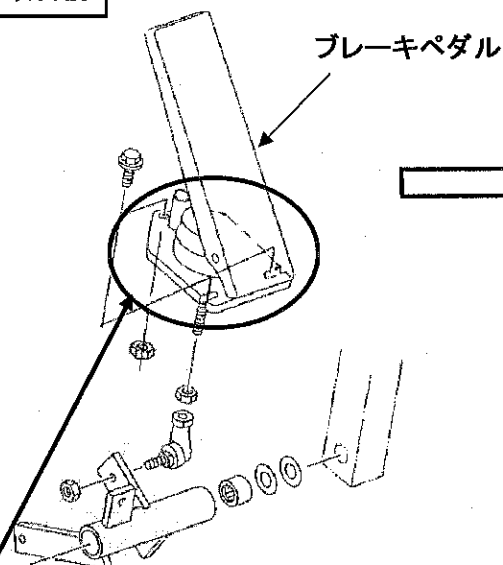
改善前

基準不適合発生箇所
