リコールの届け出に伴う建設機械の事故防止について（通知）

リコールの届け出に伴う建設機械の事故防止について（7月分）

建設機械に係わるリコール届出一覧 (期間:平成18年7月分)

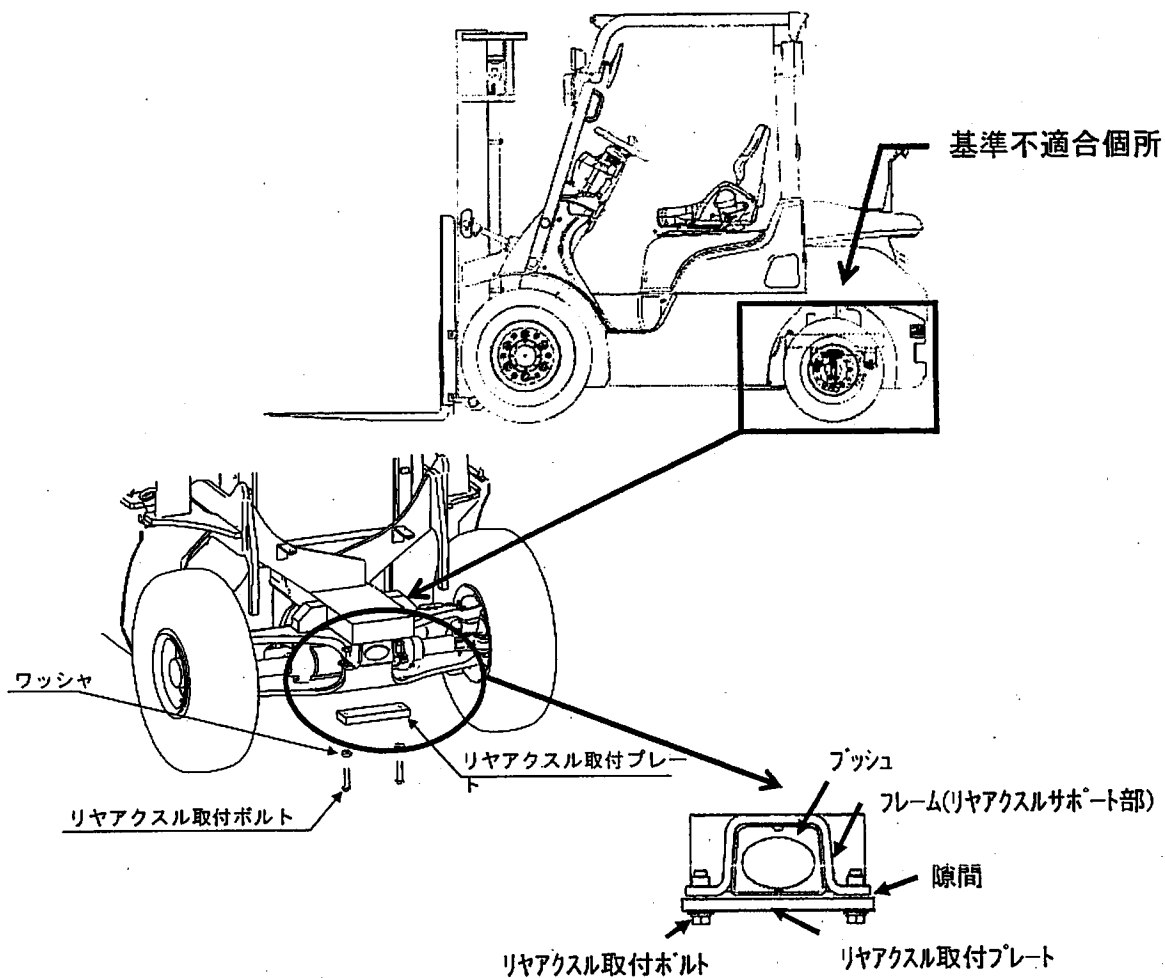
改善箇所説明図

不具合発生箇所

リアアクスルにおいて、フレームのアクスルサポート部の加工が不適切なため、ブッシュが適正に組み付けされず、フレームとアクスル取付プレートの間隙が生じているものがある。そのため、そのまま使用を続けた場合、フレームとプレートを締結するボルトの締付トルクが低下し取付ボルトが緩み、プレートが脱落し、最悪の場合、フレームからリアアクスルが外れ、走行不能に至るおそれがある。

全車両、当該部の隙間有無とボルト締付トルクを点検し、隙間が発生する場合は、シムを適宜枚数挿入して隙間が発生しないように措置する。

識別: リアアクスル取付プレートに、白ペイントを塗布する。

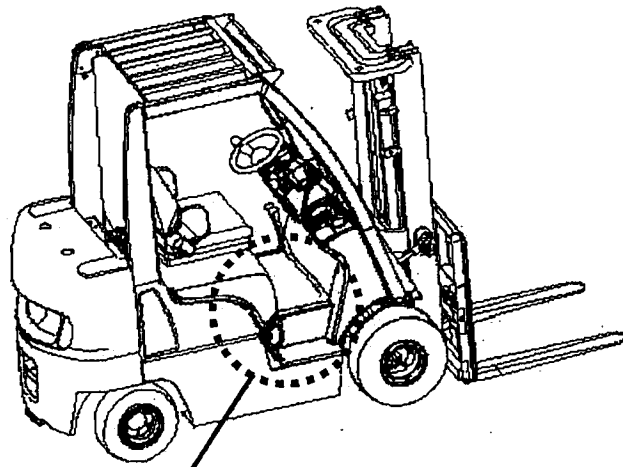
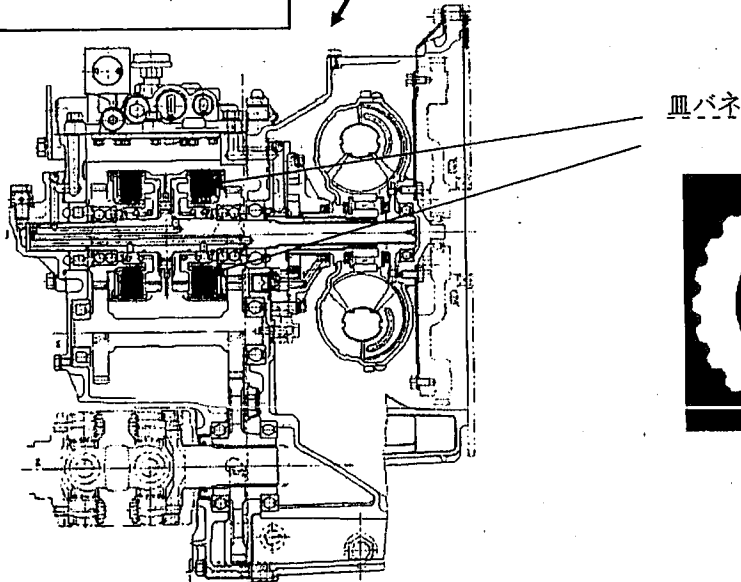
改善箇所説明図

トルクコンバータ式変速機

皿バネ

基準不適合発生箇所

トルクコンバータ式変速機において、前後進切替操作時のショックを軽減させる皿バネの強度が不足しているものがある。そのため、前後進切替操作を頻繁に行うと、当該バネが破損し、そのまま使用を続けると、破損したバネ小片がクラッチギヤとドラムの間に噛み込み、最悪の場合、ニュートラル状態で車両が動き出すおそれがある。

全車両、トルクコンバータ式変速機を対策品と交換する。

変速機の表面に、白ペイントを塗布する。

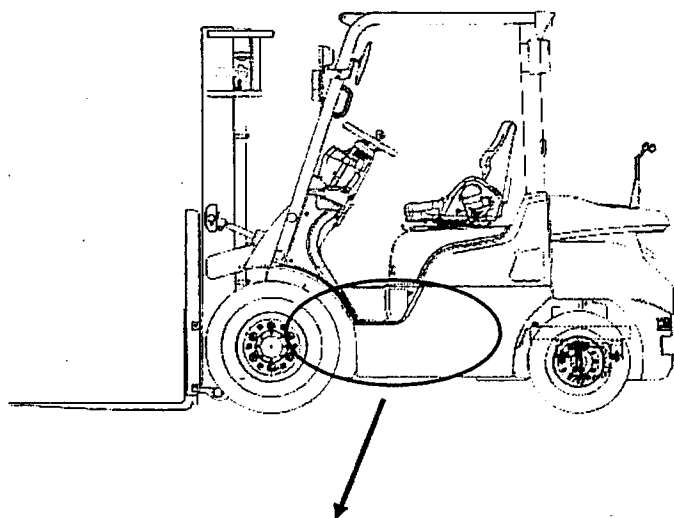
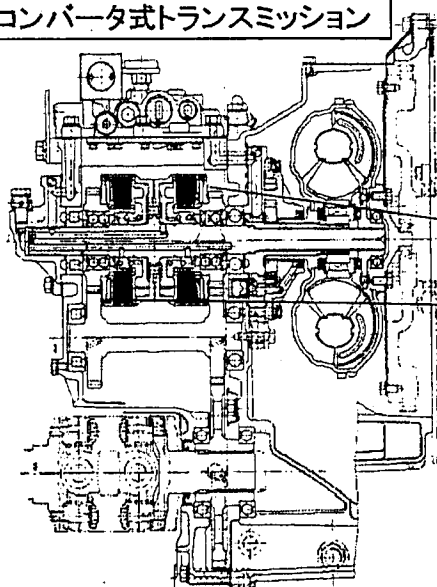
改善箇所説明図

トルクコンバータ式トランスミッション

皿バネ

不具合発生箇所

トルクコンバータ式変速機において、前後進切替操作時のショックを軽減させる皿バネの強度が不足しているものがある。そのため、前後進切替操作を頻繁に行うと、当該バネが破損し、そのまま使用を続けると、破損したバネ小片がクラッチギヤとドラムの上に噛み込み、最悪の場合、ニュートラル状態で車両が動き出すおそれがある。

全車両、トルクコンバータ式変速機を対策品と交換する。

識別: トランスミッションのシリアル番号付近に、白ペイントを塗布する。

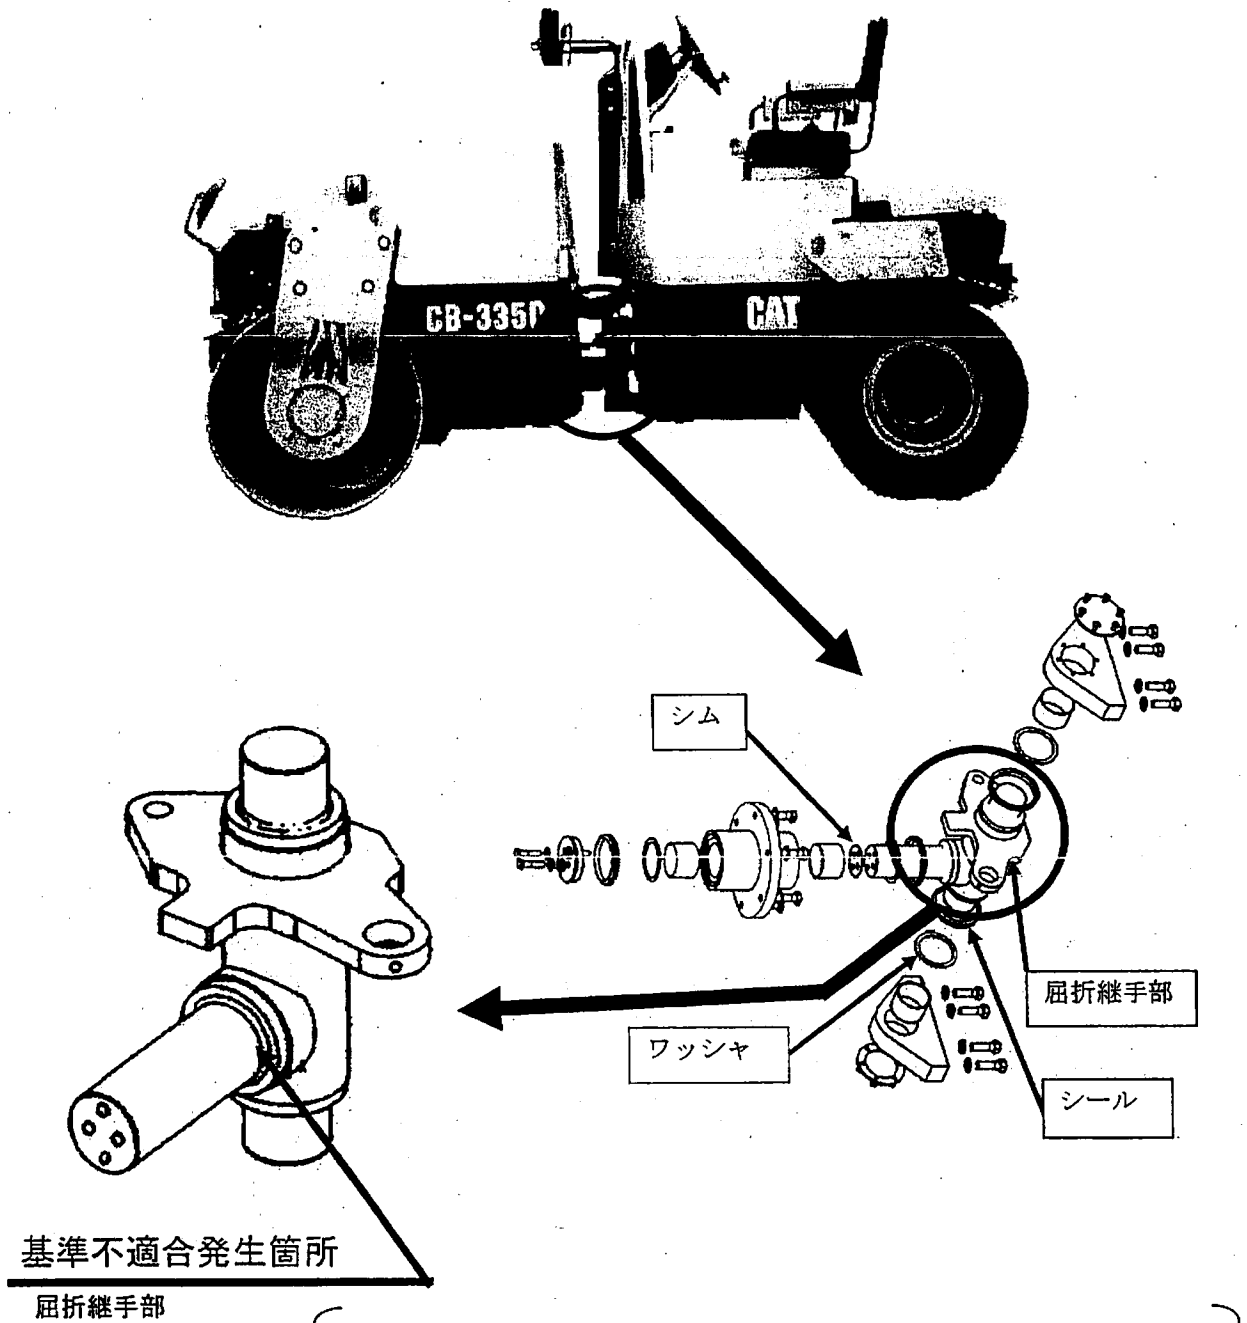
— 改善箇所説明図 —

車台を屈折させ操向するロードローラにおいて、フロントフレームとリヤフレームの屈折継手部の強度が不足しているものがあり、そのままの状態で使用を続けると当該継手部に亀裂が発生し、最悪の場合、亀裂が進行し継手部が折損して、走行できなくなるおそれがある。

全車両、屈折継手部を対策品と交換する。

識別： 対策済み車両には、屈折継手部取付けボルトに白ペンキを塗布する。

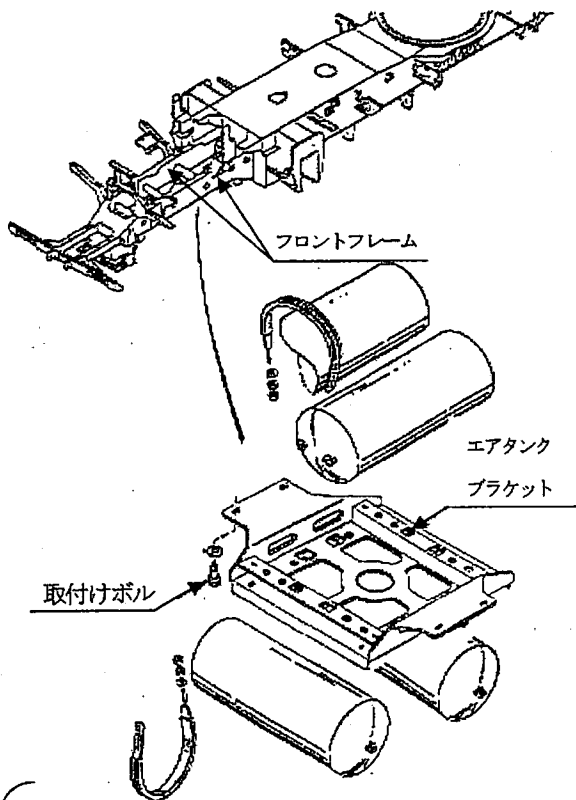
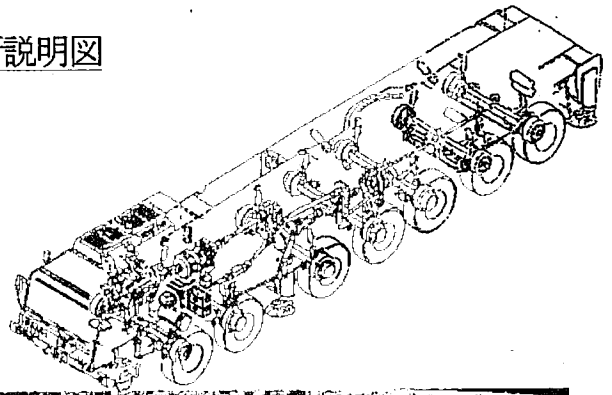
改善箇所説明図

不適合発生箇所

空気式制動装置において、フロントフレームにエアタンクを取り付けるブラケットの構造が不適切なため、走行時のフレームの振れによりブラケットに歪が生じ、取付けボルトが緩むものがある。そのため、そのまま使用を続けると、当該ボルトが外れ、最悪の場合、エアタンクが脱落してエアホースを損傷し、ブレーキが効かなくなるおそれがある。

全車両、エアタンクブラケットを改造しサポートを追加して防振ゴムを取付けフレームの振れを吸収するとともに、取付けボルトのサイズアップを行う。
