基安安発第 0619001 号  
平成 20 年 6 月 19 日

厚生労働省労働基準局  
安全衛生部安全課長

### スライディング積層足場の落下事故を防止するための当面の措置について

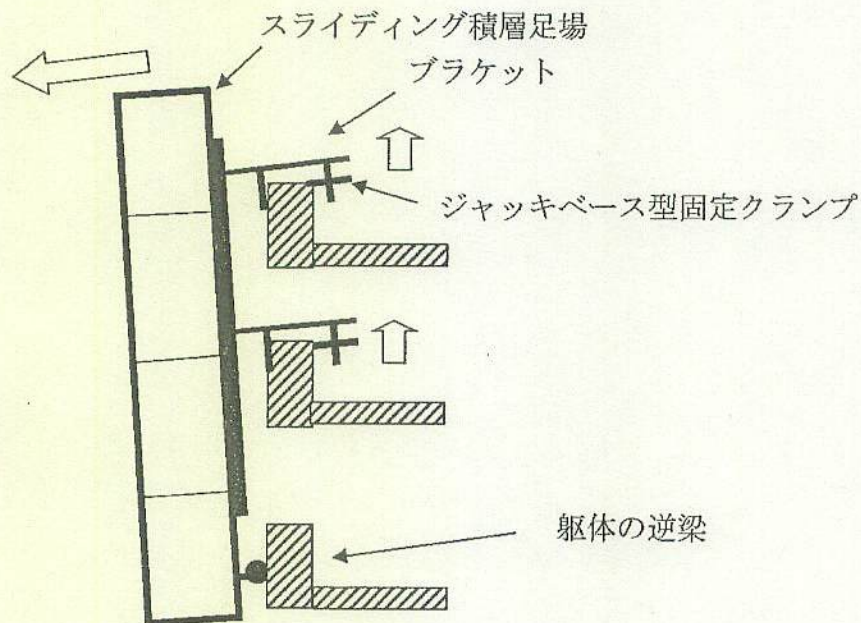
図 落下した足場の推定図

地上 45 階建（高さ 157 メートル）のビル新築工事において、スライディング積層足場（支持金物（ブラケット）により建物の躯体に積層状の足場を取り付け、工事の進捗に伴って上層階に盛り替えるもの）を 33 階から 37 階の位置に全周にわたり盛替えた後、当該足場の整備中に 6 スパン×8 層（幅約 11 メートル、高さ約 15 メートル）の部分が約 100 メートル下の低層階に設置していた枠組み足場上に落下した。落下時の衝撃で足場部材の一部が破損し、飛散した。

原因等は、現在、調査中であるが、スライディング積層足場を建物に取り付ける支持金物（ブラケット）の一つが何らかの原因で外れ、その影響で他の支持金物も変形・脱落し、足場全体が建物から外れ、落下したことが考えられる。

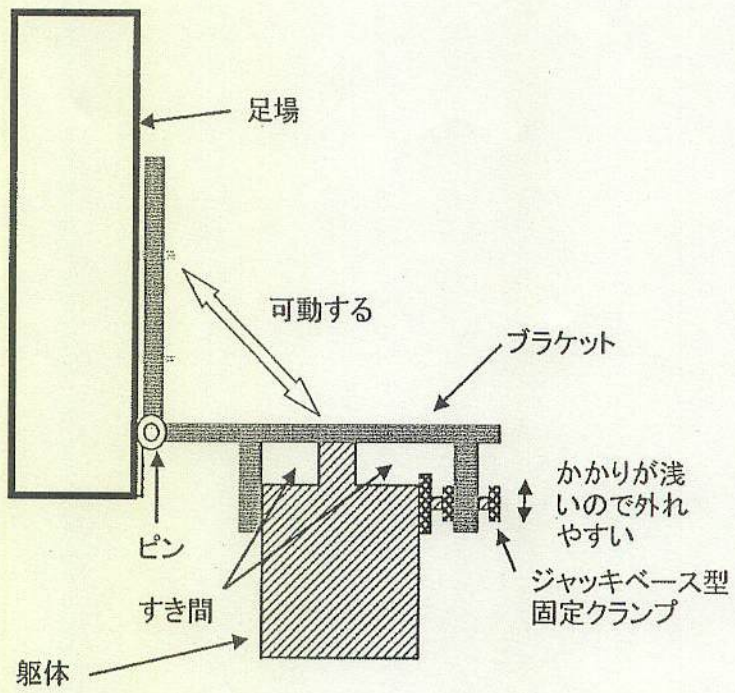
図1 問題が見られる取付例

ブラケットが図 1 のようにピンを軸に可動する構造のものは、図 2 のように斜材（方づえ）の設置、パイプサポートによる固定等によりブラケット部が浮き上がらない構造のものとすること。

ブラケットと躯体部との接触面に図 1 のようなすき間がある場合はキャンバ等で塞ぐこと。

取付位置が、図1のようにクランプのベースのかかりが浅くずれやすい場合は、図2のようにかかりの深い構造のものとする。
