### リコールの届け出に伴う建設機械の事故防止について

リコールの届け出に伴う建設機械の事故防止について

建設機械に係わるリコール届出一覧 (期間:平成20年7月~9月分)

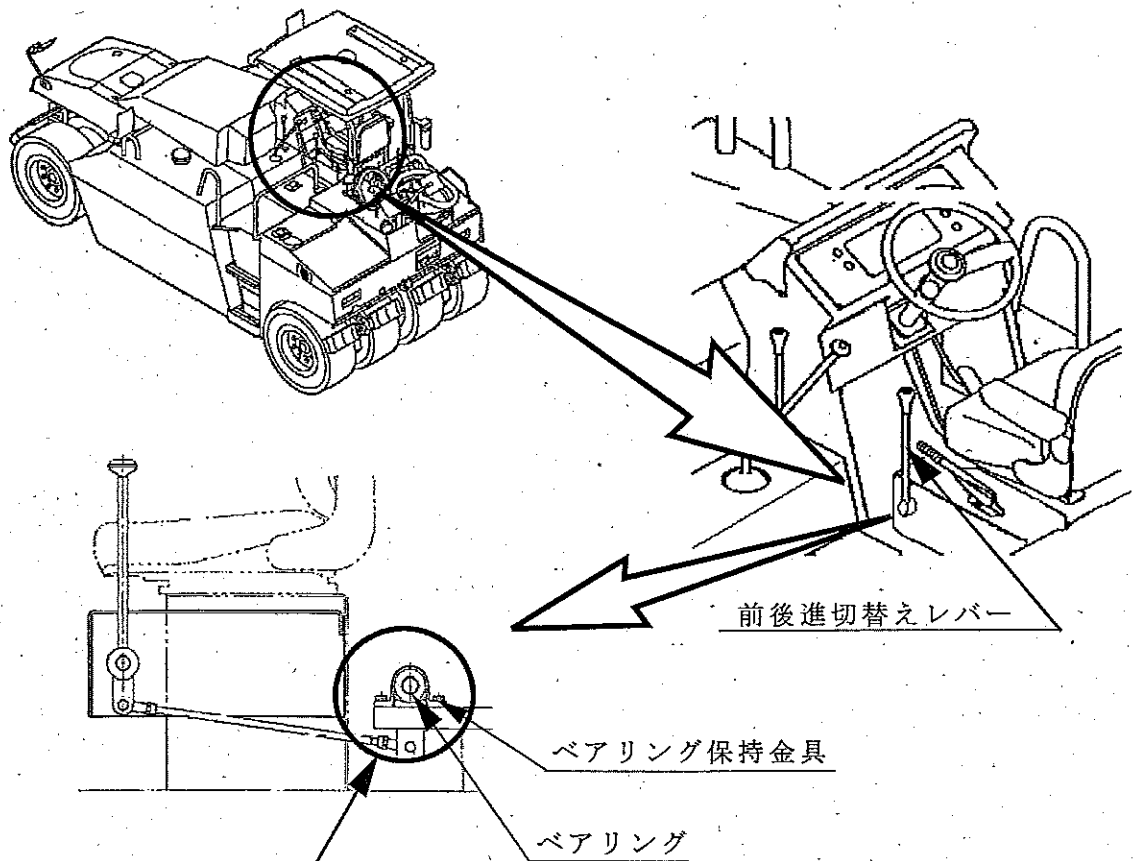
# 改善箇所説明図

動力伝達装置において、前後進切替えレバーのリンク機構に使用しているベアリング保持金具の強度が不足しているため、レバー操作を繰り返し行なうと、保持金具取付ボルトに緩みが生じる場合がある。そのため、そのままの状態で使用を続けると、当該保持金具に亀裂が生じ、最悪の場合、保持金具が破損し前後進の切替えが出来なくなり、走行不能となるおそれがある。

全車両、ベアリング及びベアリング保持金具を対策品に交換する。

識別：改善済み車両は、前後進切替えレバーのボス部に白ペイントを塗布する。

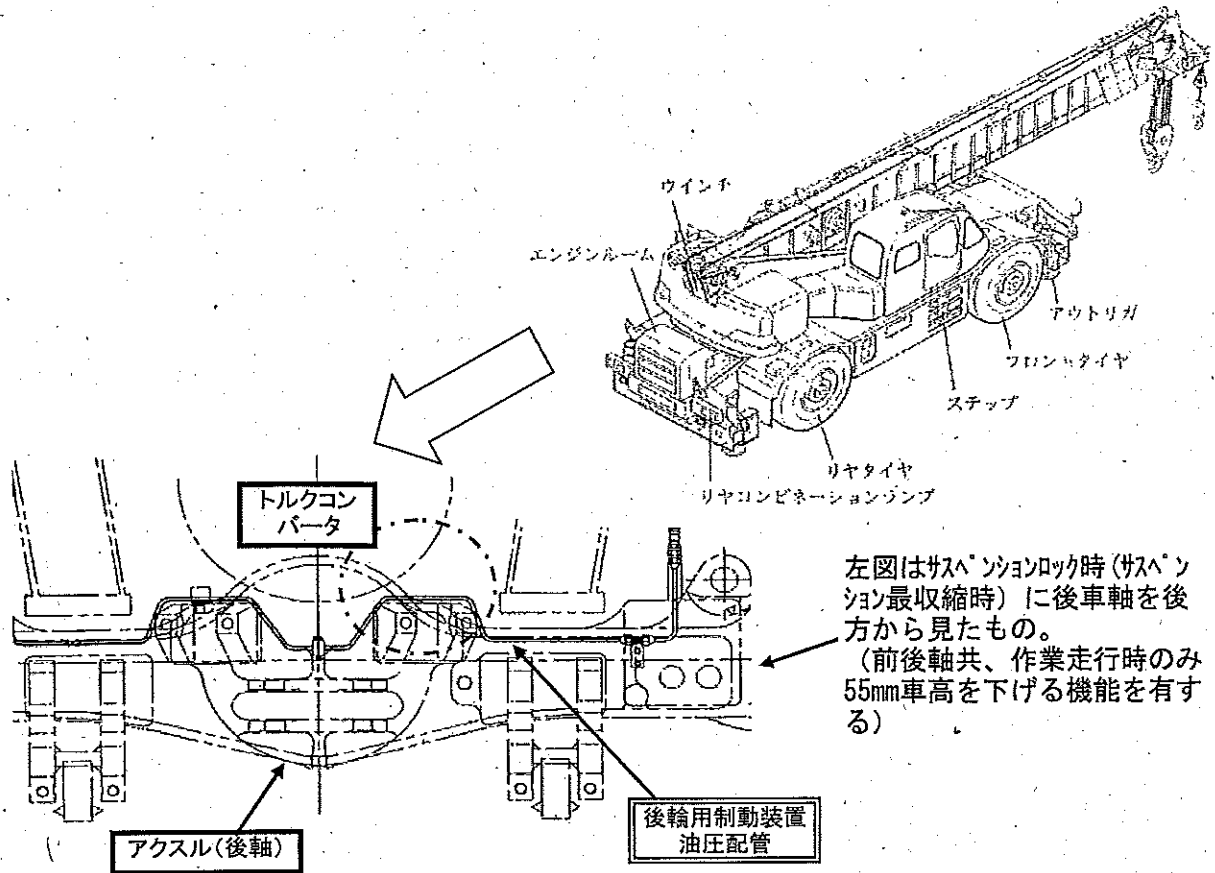
# 改善箇所説明図

左図はサスペンションロック時(サスペンション最収縮時)に後車軸を後方から見たもの。  
 (前後軸共、作業走行時のみ55mm車高を下げる機能を有する)

**不具合の内容**  
 後輪用制動装置油圧配管とトルクコンバータ(流体クラッチ)の隙間寸法が不足しているものがあり、サスペンションロック(クレーン作業時等に車両の安定性を向上させるため、サスペンションを強制的に収縮させ固定)時に、油圧配管とトルクコンバータが干渉する場合があります。そのため、そのままの状態で使用を続けると配管に穴が開き、最悪の場合、道路走行時に後輪の制動力が低下するおそれがある。

**改善の内容**  
 全車両、サスペンションロック時の配管とトルクコンバータの隙間寸法を点検、適切な寸法が確保出来ていないもの、又は、接触した形跡があるものは、配管を対策品に交換する。

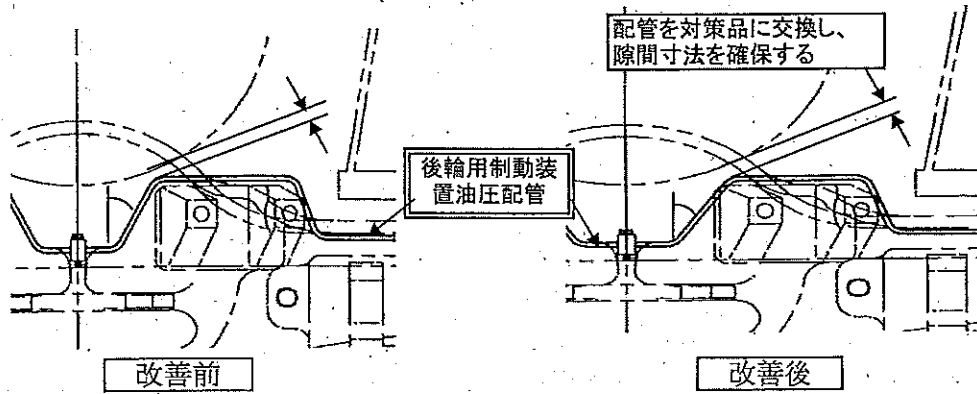
注:   は、交換部品を示す。
