### リコールの届け出に伴う建設機械の事故防止について

リコールの届け出に伴う建設機械の事故防止について

## 建設機械に係わるリコール届出一覧 (期間:平成20年10月分)

少数台数のリコール届出の公表について (平成20年10月分)

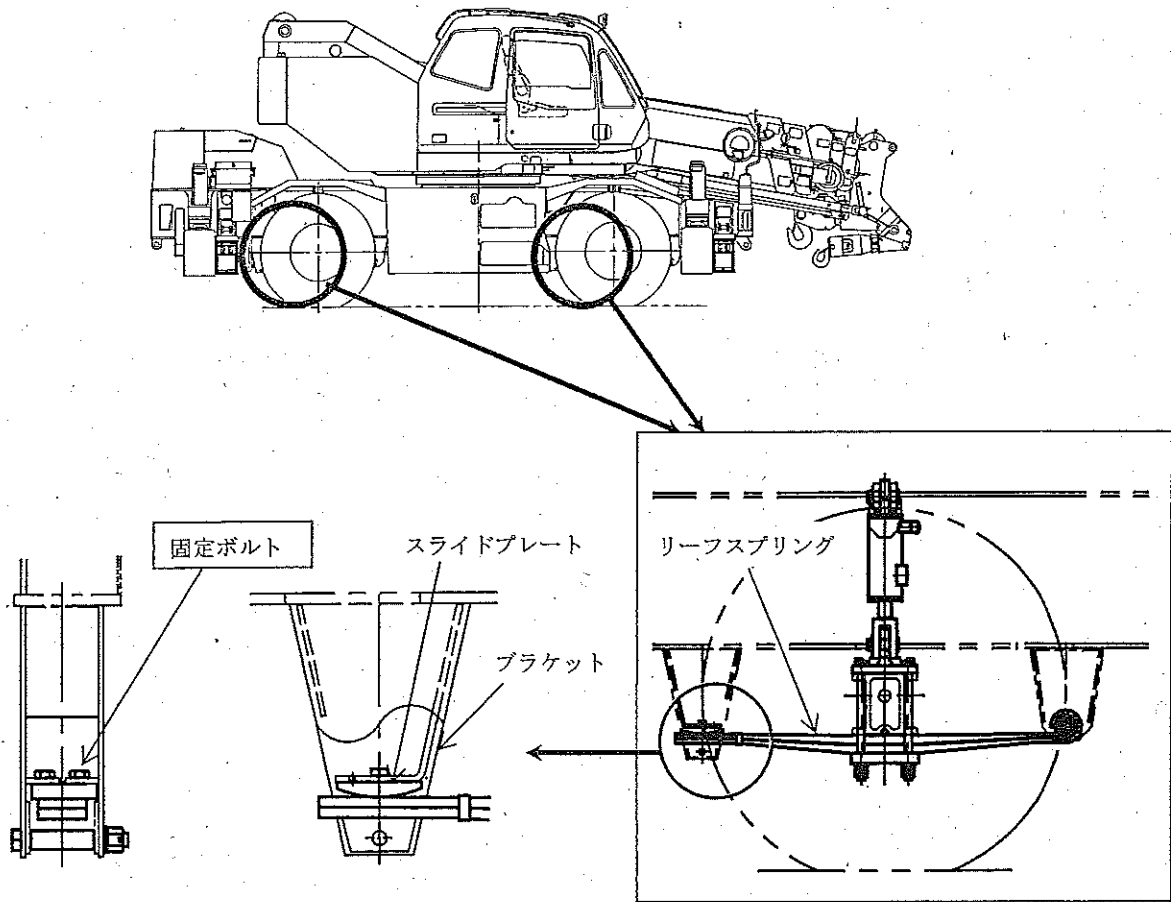
## 改善箇所説明図

緩衝装置のリーフスプリング端部を支えるスライドプレートにおいて、固定ボルトのネジロック剤塗布量が不足しているものがある。そのため、当該ボルトが緩み、最悪の場合スライドプレートが脱落するおそれがある。

全車両、ネジロック剤を正規量塗布した新品のボルトに交換する。また、スライドプレートが脱落している場合は新品を取り付ける。

識別：ブラケット側面に白色ペイントを塗布する。

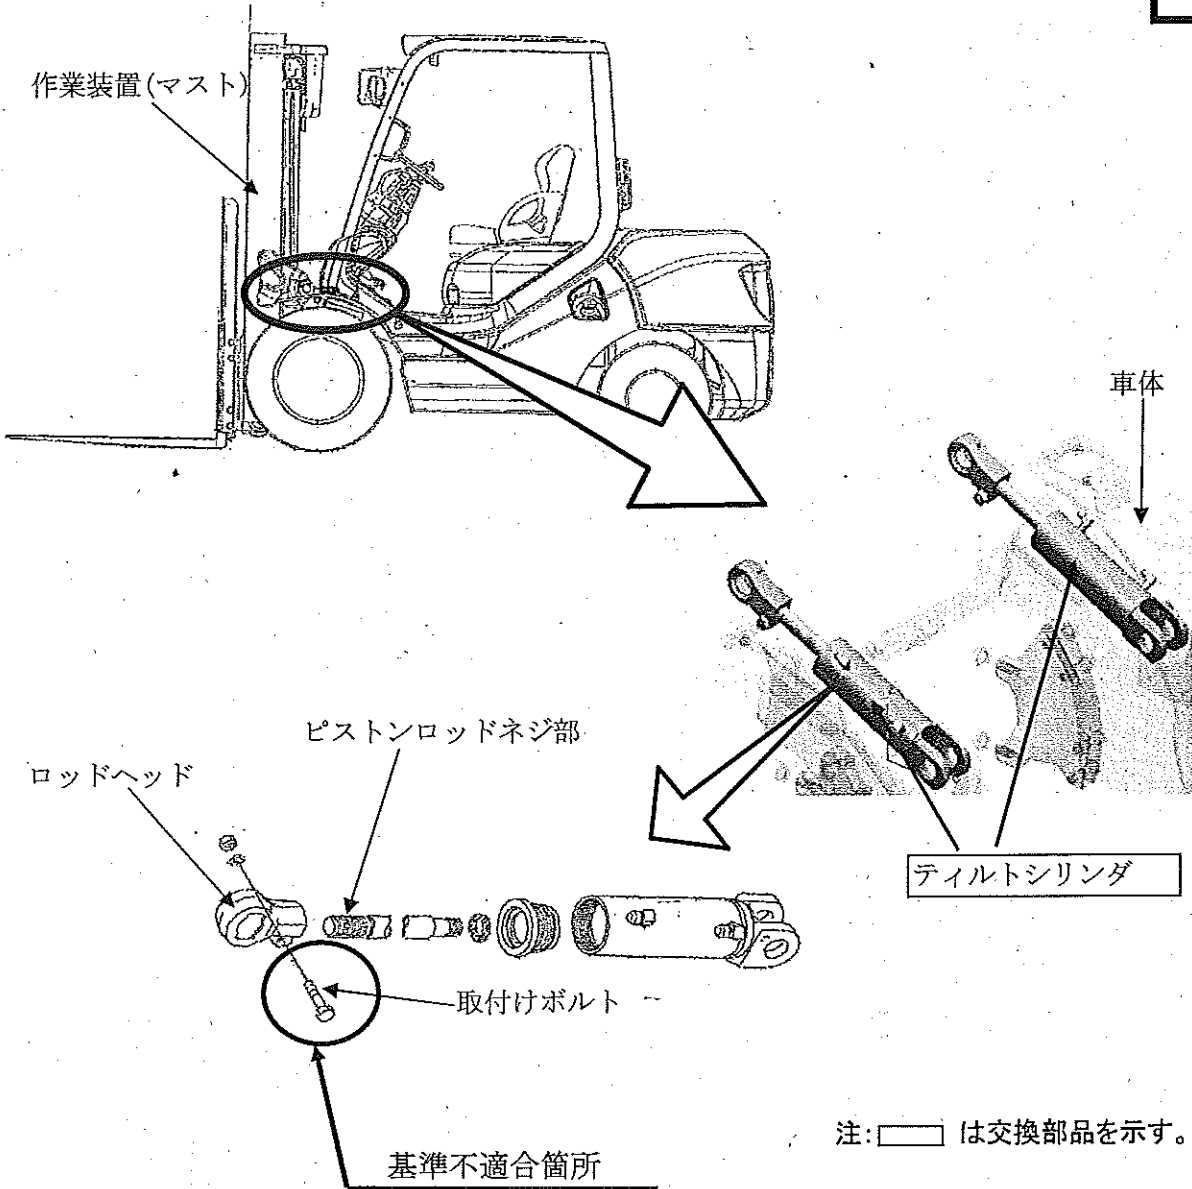
# 改善箇所説明図

作業装置(マスト)と車体を連結するティルトシリンダにおいて、取付けボルトの締付け力が不足しているものがある。そのため、そのままの状態で使用を続けると当該ボルトが緩み、最悪の場合連結部が外れ走行に支障をきたすおそれがある。

全車両、当該ボルトの締付け力を点検し、不足しているものはティルトシリンダの長さを調整し、正規の締付け力で直す。  
また当該ティルトシリンダロッドのネジ部に損傷がある場合はシリンダを新品と交換する。

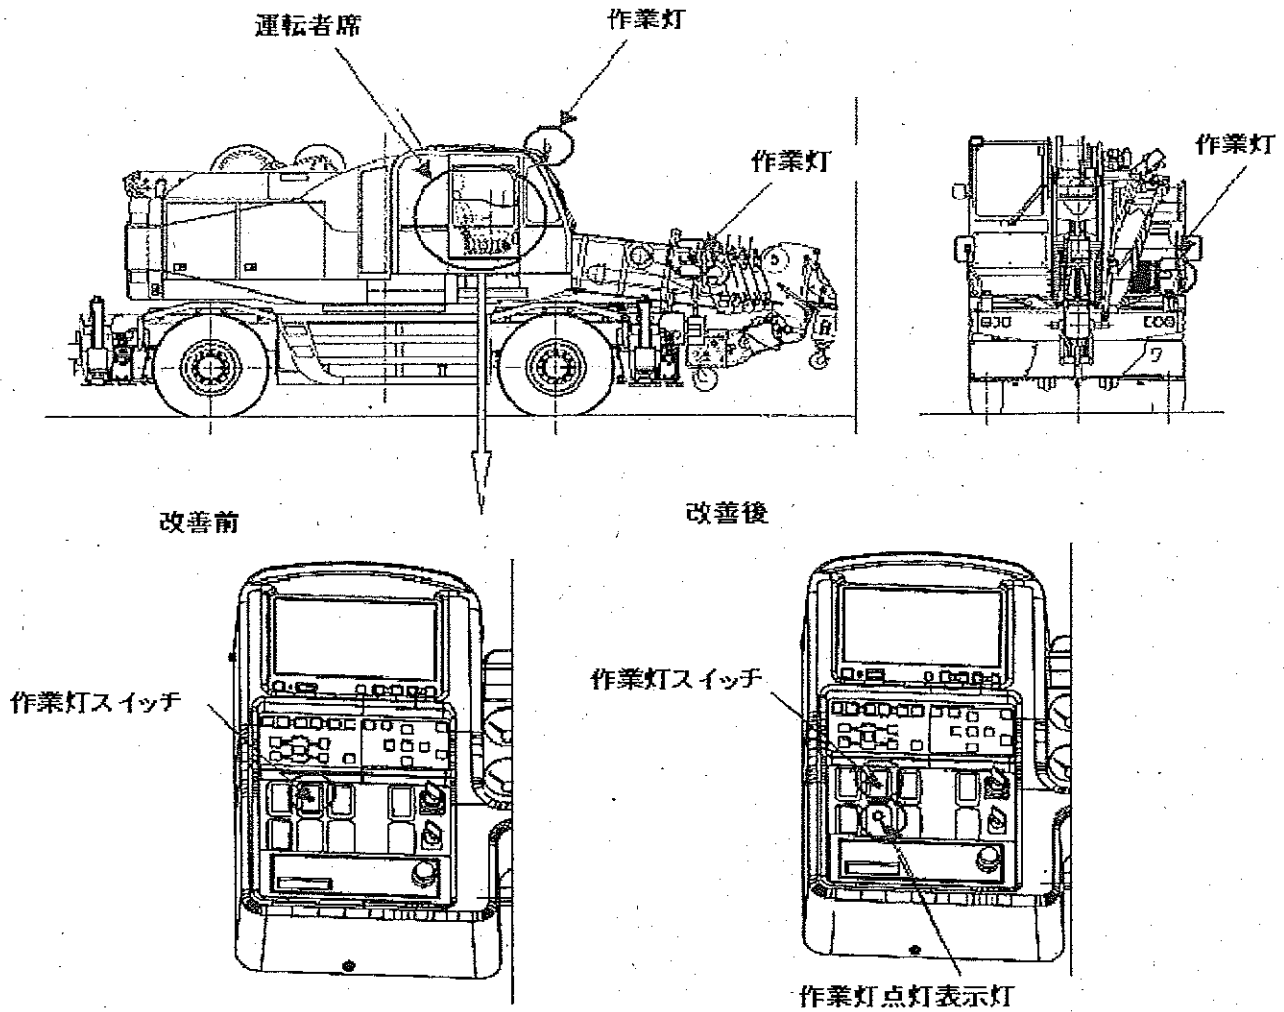
## 改善箇所説明図

クレーン作業中に使用する灯火（白色、300cd以上）において、運転者席で点灯状態を確認する装置が備えられていない。

全車両、運転者席で点灯を確認できる装置（パイロットランプ）を取付ける。

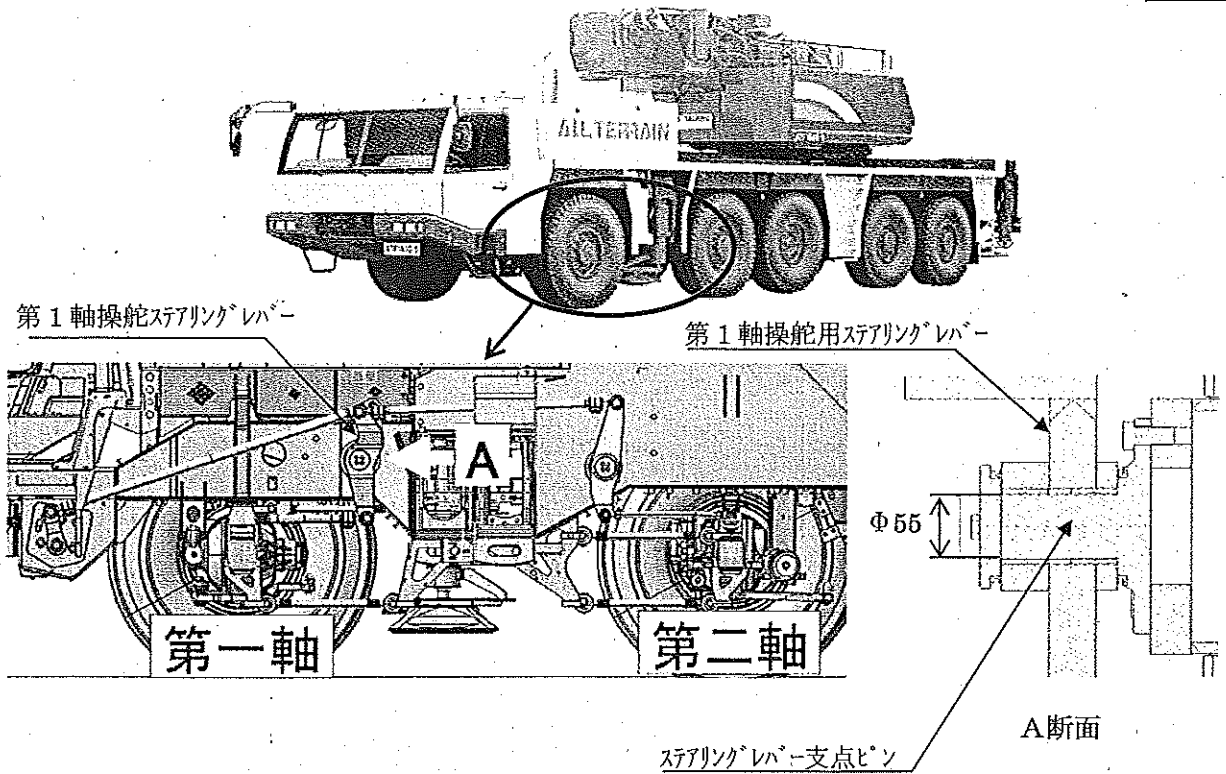
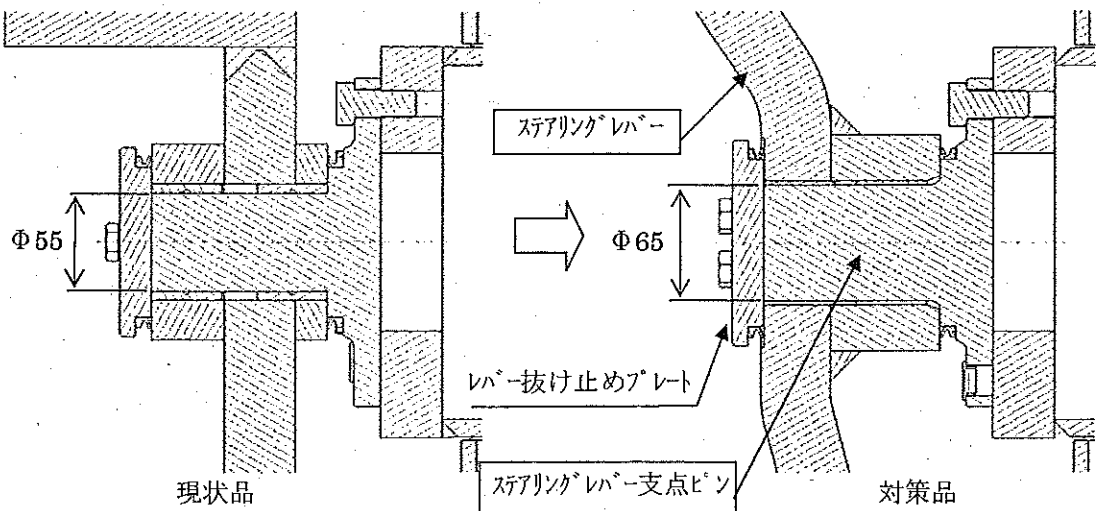
かじ取装置の第1軸操舵用ステアリングレバー支点ピンにおいて、疲労強度が不足しているため、当該ピンに亀裂が入るものがある。そのため、そのままの状態で使用を続けると、当該ピンが折損し操舵不能となるおそれがある。

全車両、第1軸操舵用ステアリングレバーと支点ピンを対策品に交換する。

識別：レバー抜け止めプレートに白色ペイントを塗布する。

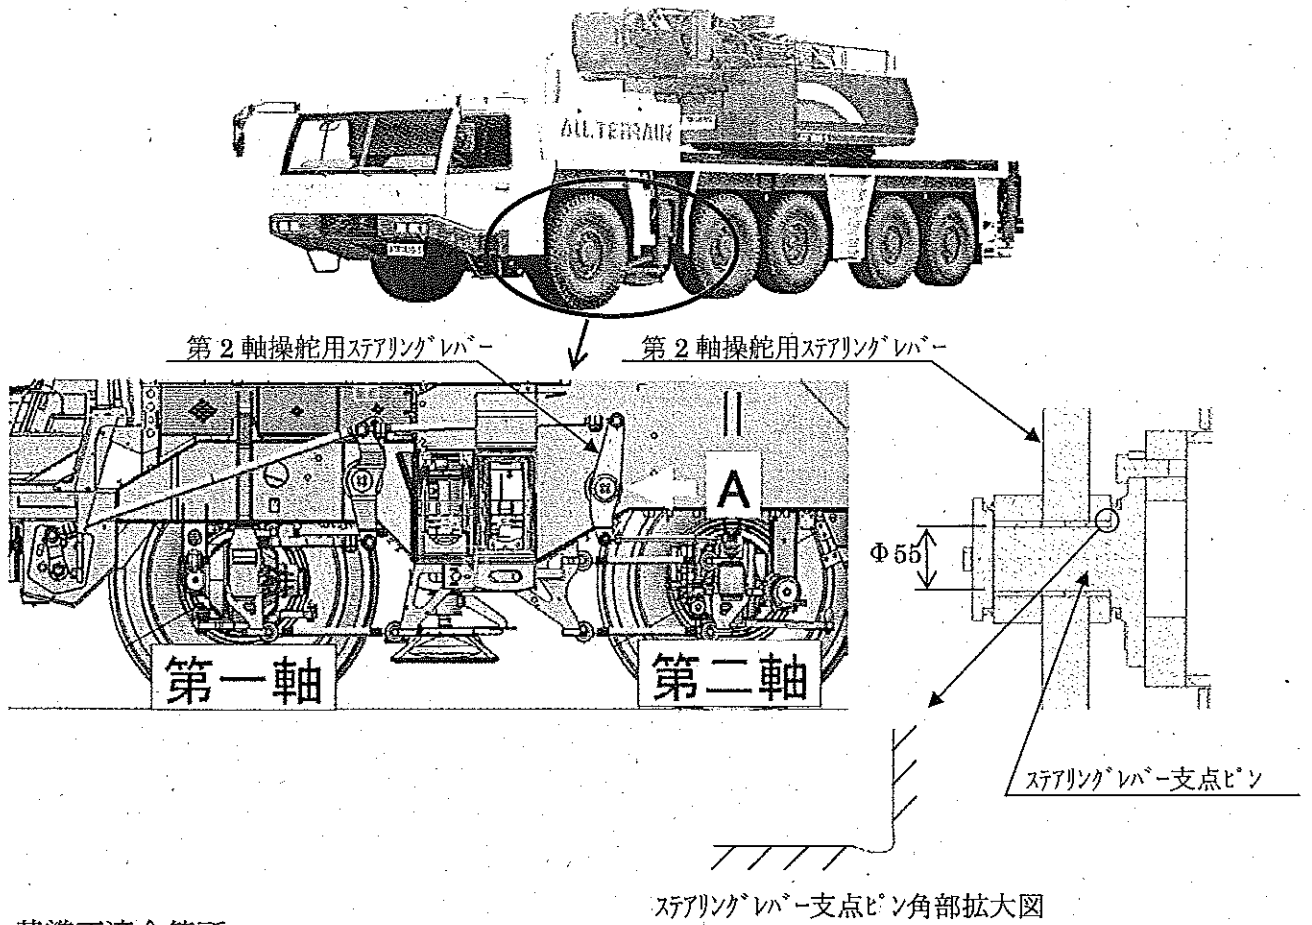
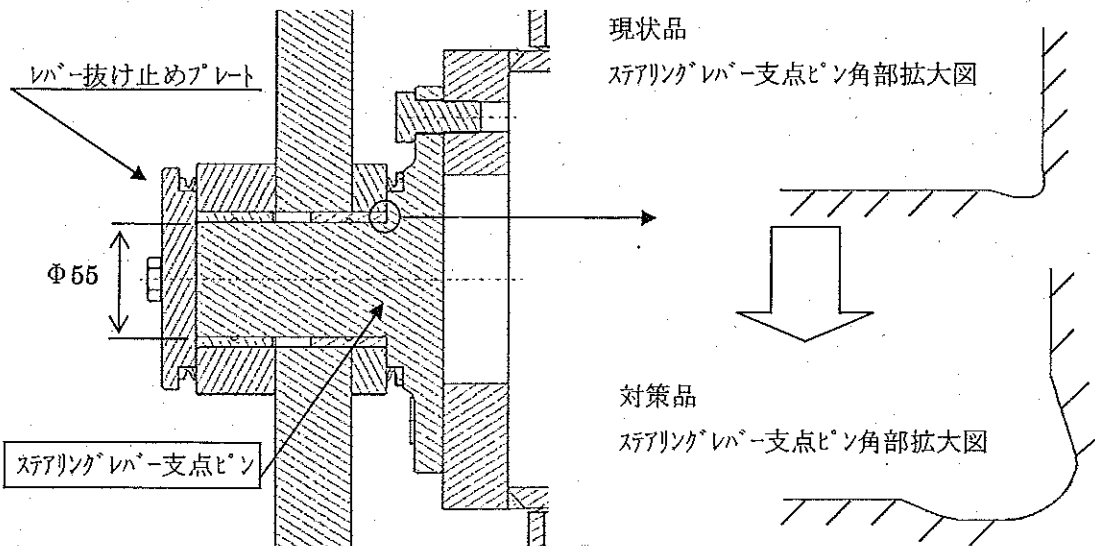
改善箇所説明図 ②

かじ取装置の第2軸操舵用ステアリングレバー支点ピンにおいて、角部の加工が不適切なため表面が粗いものがある。そのため、当該ピンの強度が低下するおそれがある。

全車両、第2軸操舵用ステアリングレバー支点ピンを対策品に交換する。

識別：レバー抜け止めプレートに白色ペイントを塗布する。

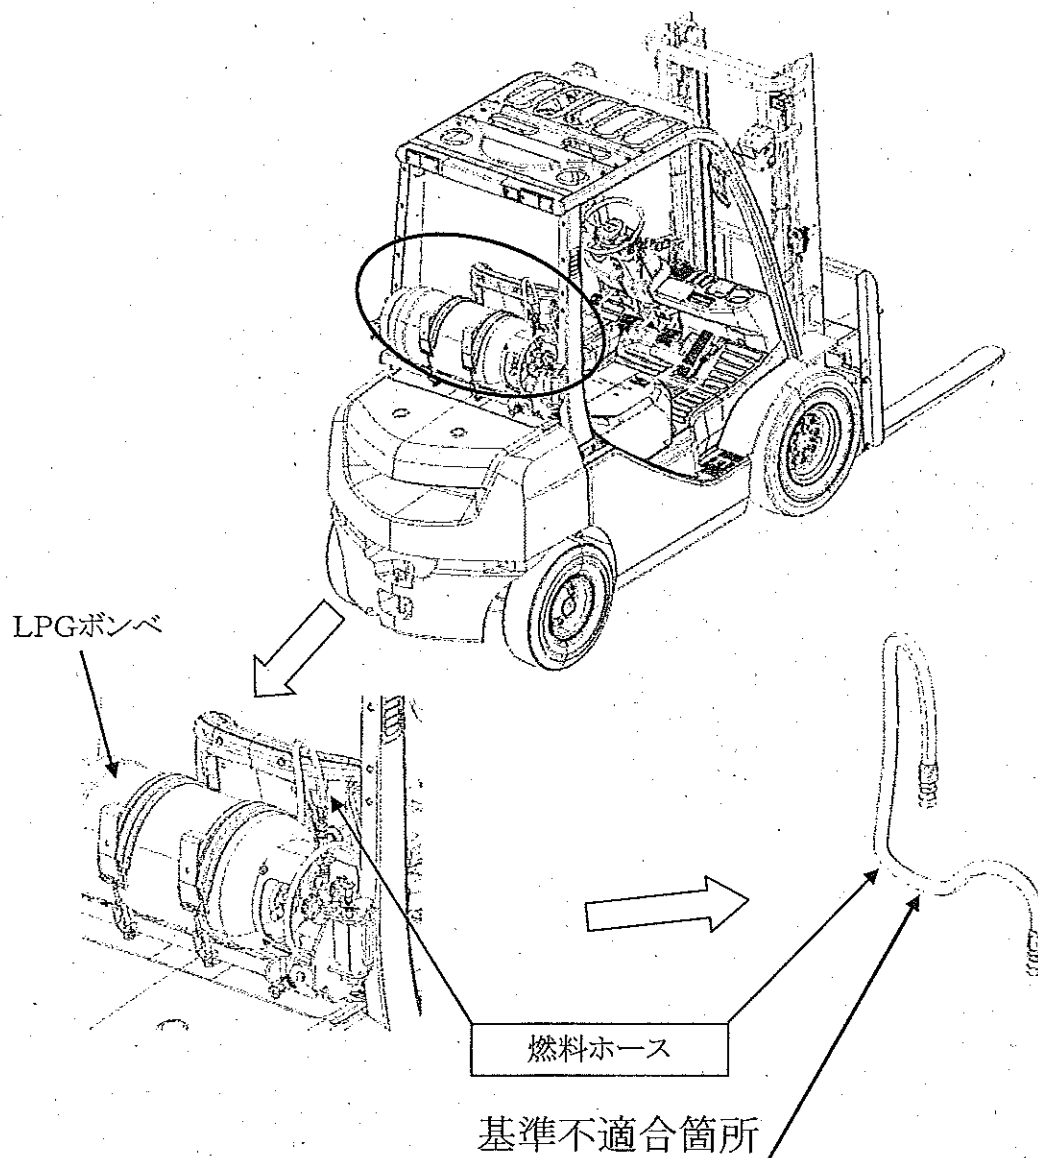
## 改善箇所説明図

エンジン式フォークリフトのLPG仕様車において、燃料ホースの内層ゴムに融合不良のものがあ。このため、LPGがもれるおそれがある

全車両、燃料ホースのロット番号を確認し、不良ロット品については、良品に交換する。

識別：黄色のペイントを燃料ホースの口金部に塗布する。
