## 災害復旧建設工事における労働災害防止対策

建設安全研究グループでは平成 21 年 4 月から 3 年計画で「災害復旧建設工事における労働災害の防止に関する総合的研究」を実施しています。研究の途上ではありますが、その中から得られた知見のいくつかを取り急ぎご紹介いたします。災害復旧建設工事の安全のために参考にいただければ幸いです。

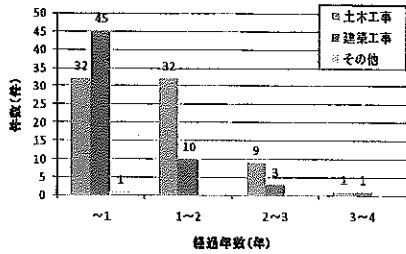
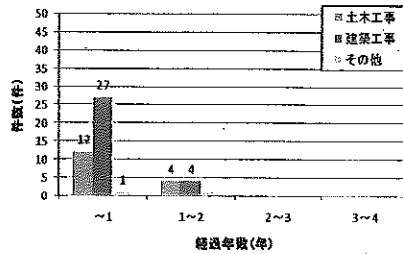
災害発生から1年以内に多くの労働災害が発生している。

→地震により被災した個人家屋などの補修・建て替えが多いため。

災害発生から比較的長期間にわたり労働災害が発生している。

→応急復旧工事以外に数年にわたって復旧される公共工事もあるため。

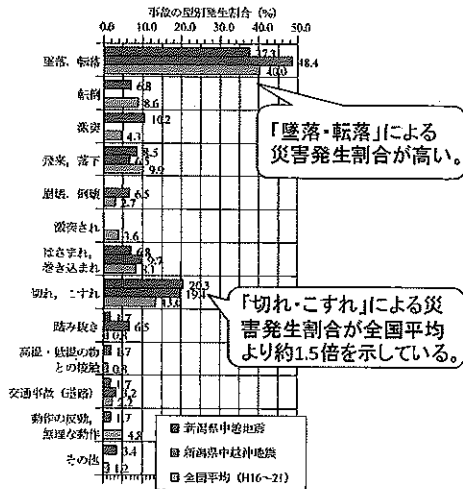
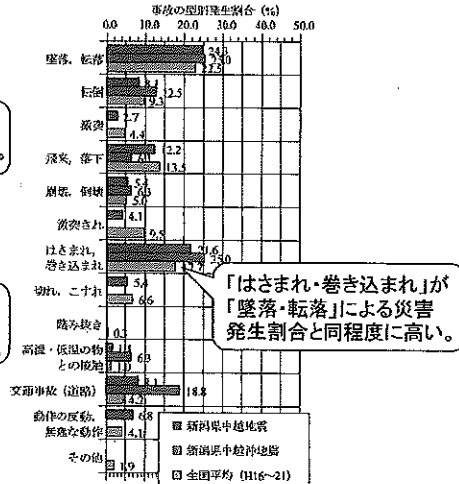
- (ア) 建築工事では「墜落・転落」に加えて「切れ・こすれ」による災害が多く発生しています
- (イ) 土木工事では「墜落・転落」と「はさまれ・巻き込まれ」による災害が多く発生しています。

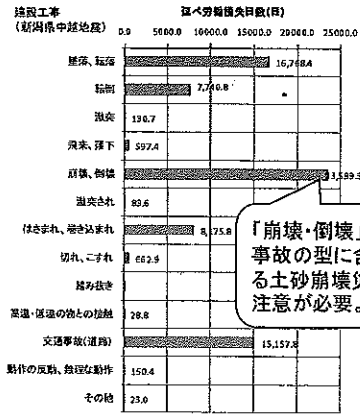
### 【新潟県中越地震】

「崩壊・倒壊」による事故の型に含まれる土砂崩壊災害に注意が必要。

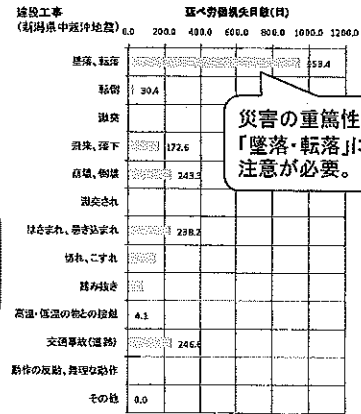
### 【新潟県中越沖地震】

災害の重篤性から「墜落・転落」について注意が必要。

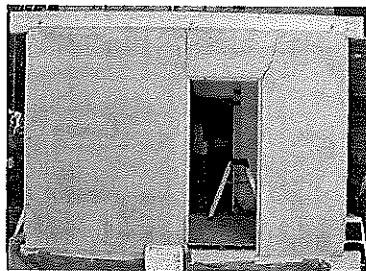
軽微な被害に見えますが、強度は大きく低下しており、余震で簡単に倒壊する危険性があります。また、表面のモルタル(100kg超)がはがれ落ちる危険性があります。

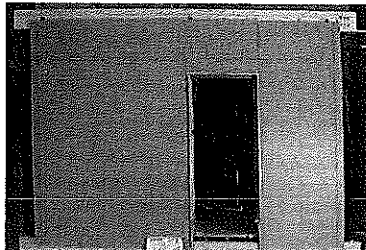
外見上ほとんど被害を受けていなくても、強度がほとんど無い建築物もあります。このような外壁の建物の場合、外壁を止めている釘の20%以上が抜けていると、かなり危険です。

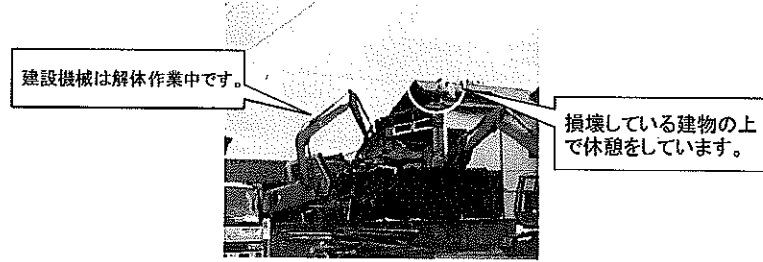
- ア 災害復旧工事では、墜落災害が最も多く発生しています。
- イ 過去の災害復旧工事では、“損傷した屋根等の踏み抜き”や“屋根端部等から墜落”などで死亡災害に至った事例が多くみられます。
- ウ 過去の墜落死亡事故の7～8割が、頭部外傷を起因としています。足場の設置・安全帯の使用等の墜落防止対策とともにヘルメット等による頭部の保護が必要です。
- エ 災害発生現場では、周囲の多くの構造物が損傷しているため、危険に対する感覚がおろそかになることがあります（上記写真のように損壊した建物の上で休憩をしています。）ので注意が必要です。
